第11回「一宮の魅力ある海岸づくり会議」
粗粒材養浜予備試験施工の結果について

千葉県 長生土木事務所

粗粒材養浜予備試験施工の概要

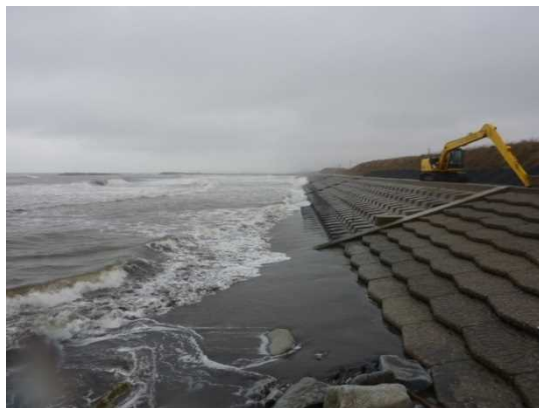
投入前 2014年3月2日

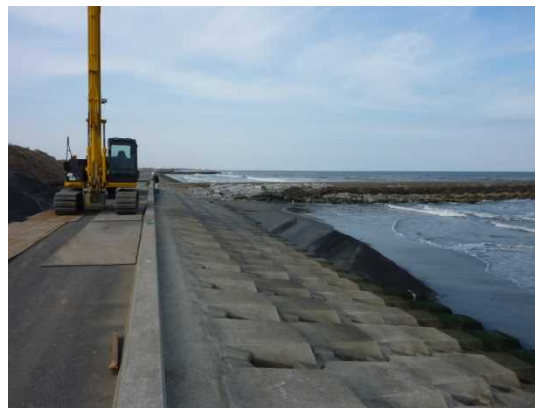
粗粒材の投入状況(投入開始1日後:平成26年3月4日15時)

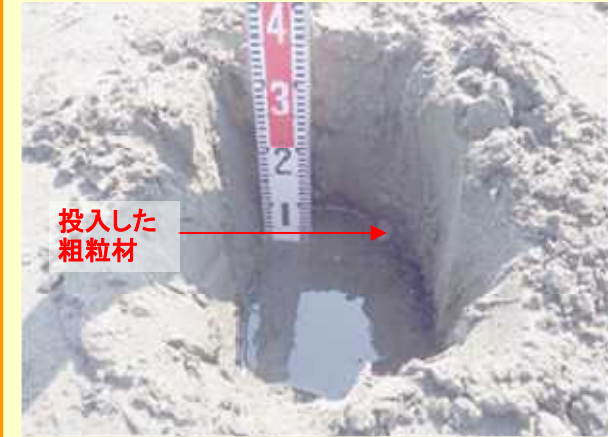
粗粒材投入後 約2週間
粗粒材上の砂層厚40cm

投入後2週間で、粗粒材は細砂で覆われみられなくなっている。

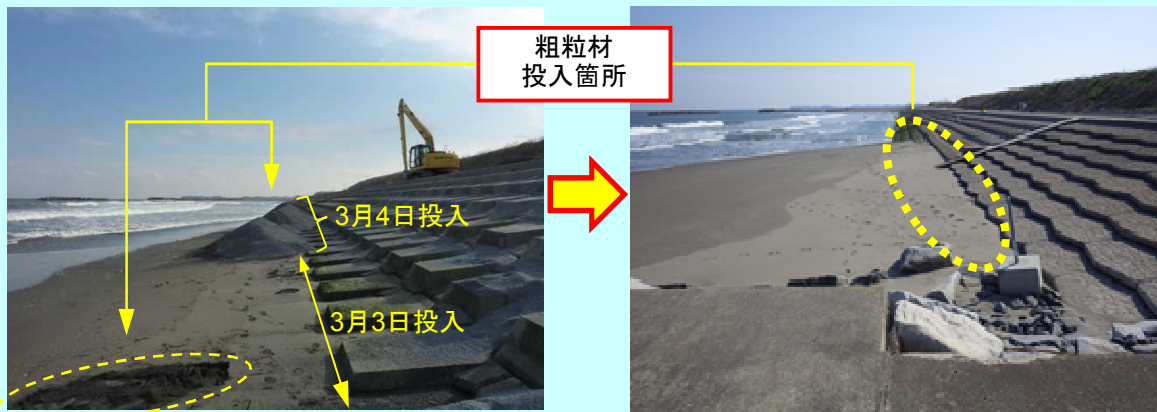
粗粒材投入箇所の状況 (7号砕石2.5~5.0mm, 投入量500m³)

投入開始1日後:平成26年3月4日

投入後 約2週間:平成26年3月25日

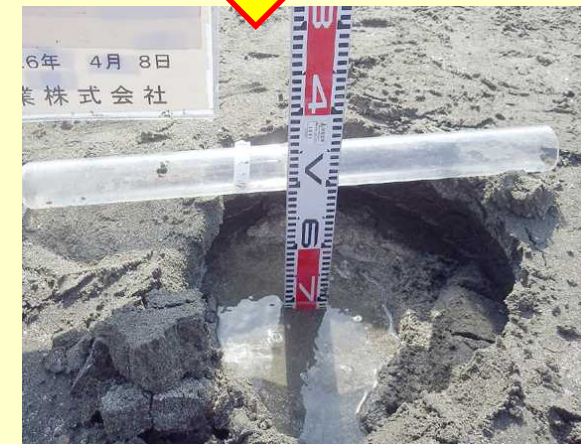
粗粒材投入後 約4週間
粗粒材上の砂層厚48cm

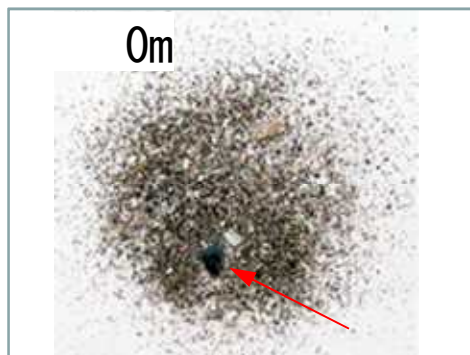
● 粗粒材投入後 約4週間

水深0m、水深-1.0mの試料では、投入した粗粒材(7号碎石)を確認した。(粒度組成グラフ中の■礫分)
礫分の占める割合は、投入後約2週間に比べて減少した。

投入後約4週間においても、水深-2.0m以深では、粗粒材(礫分)は確認されなかった。
粗粒材は、水深-2.0m以深には移動していないものと考えられた。

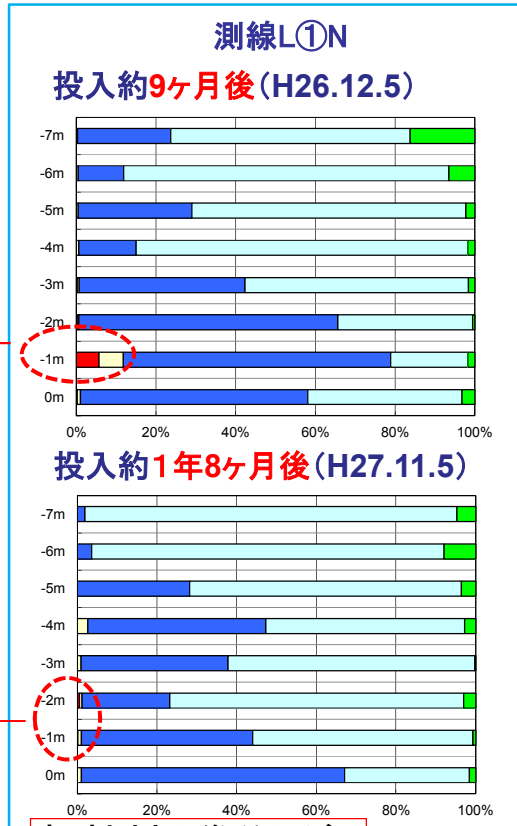
粗粒材投入した測線L①では、
-2.0m以深では粗粒材は確認されなかった。

粗粒材(礫分)が
確認された場所

測線L③の、-4.0mの
「礫」は確認した結果『貝
殻』であった。

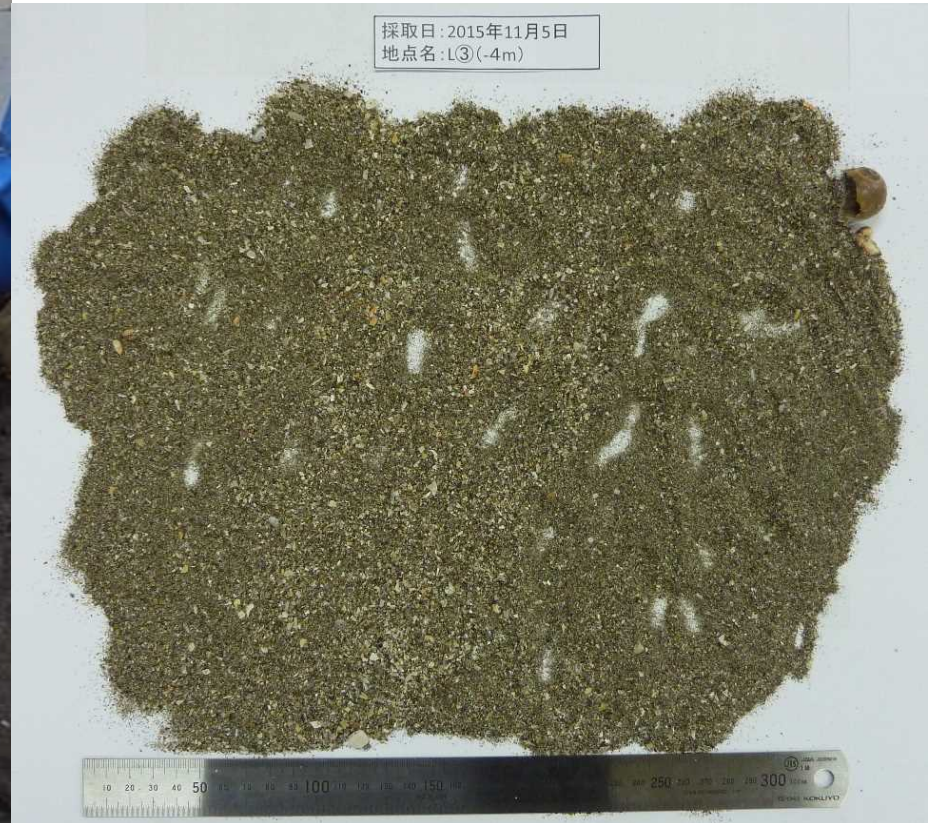
測線L③-4m
投入約1年8ヶ月後(H27.11.5)
の底質写真

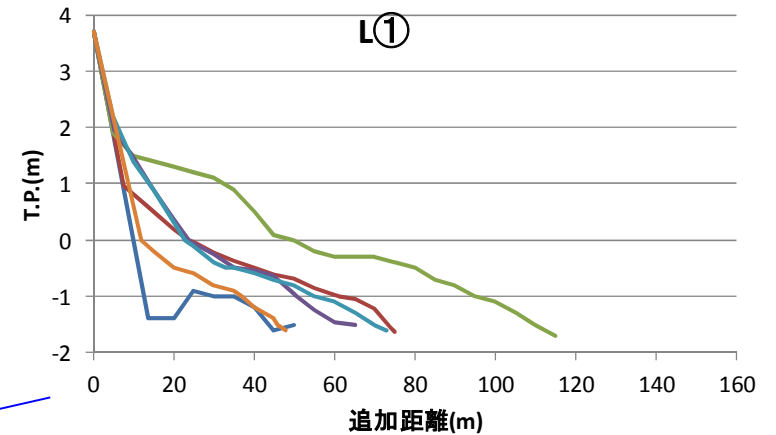
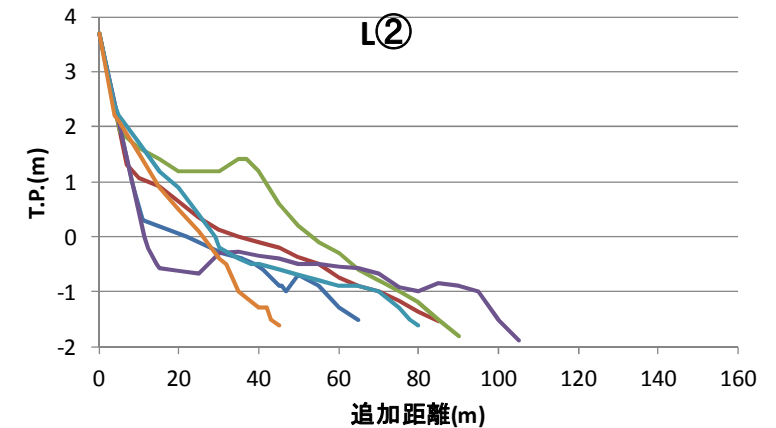
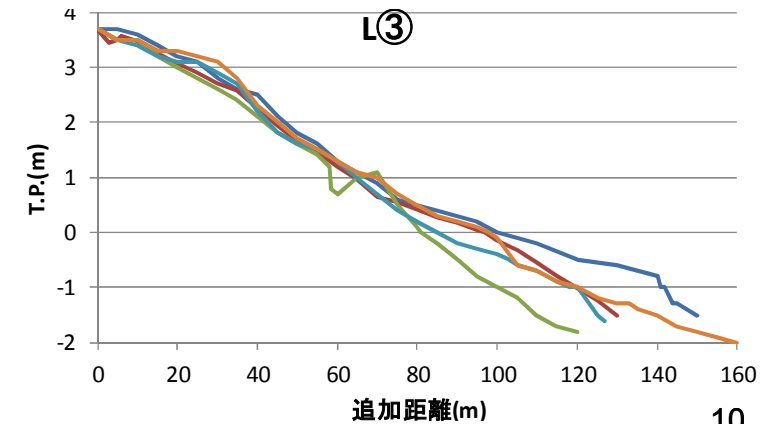
秋季(10月)は、台風後であり、L①、L②では、ほとんど前浜がみられない状態であったが、春季～夏季は平均波向が南寄りに転じ、前浜の堆積が進んでいる状況が認められる。

- 粗粒材養浜
予備試験施工**
- H25.10.31
 - H26.4.16 (粗粒材投入後約5週間)
 - H26.7.25
 - H26.10.2
 - H27.7.22
 - H27.10.14

粗粒材投入箇所:
7号碎石(2.5mm~5.0mm),投入量約500³
