第10回「一宮の魅力ある海岸づくり会議」 粗粒材養浜本試験施工の計画について

平成26年 10月5日

千葉県 長生土木事務所

3. 本試験施工の計画 (1) 本試験施工計画案

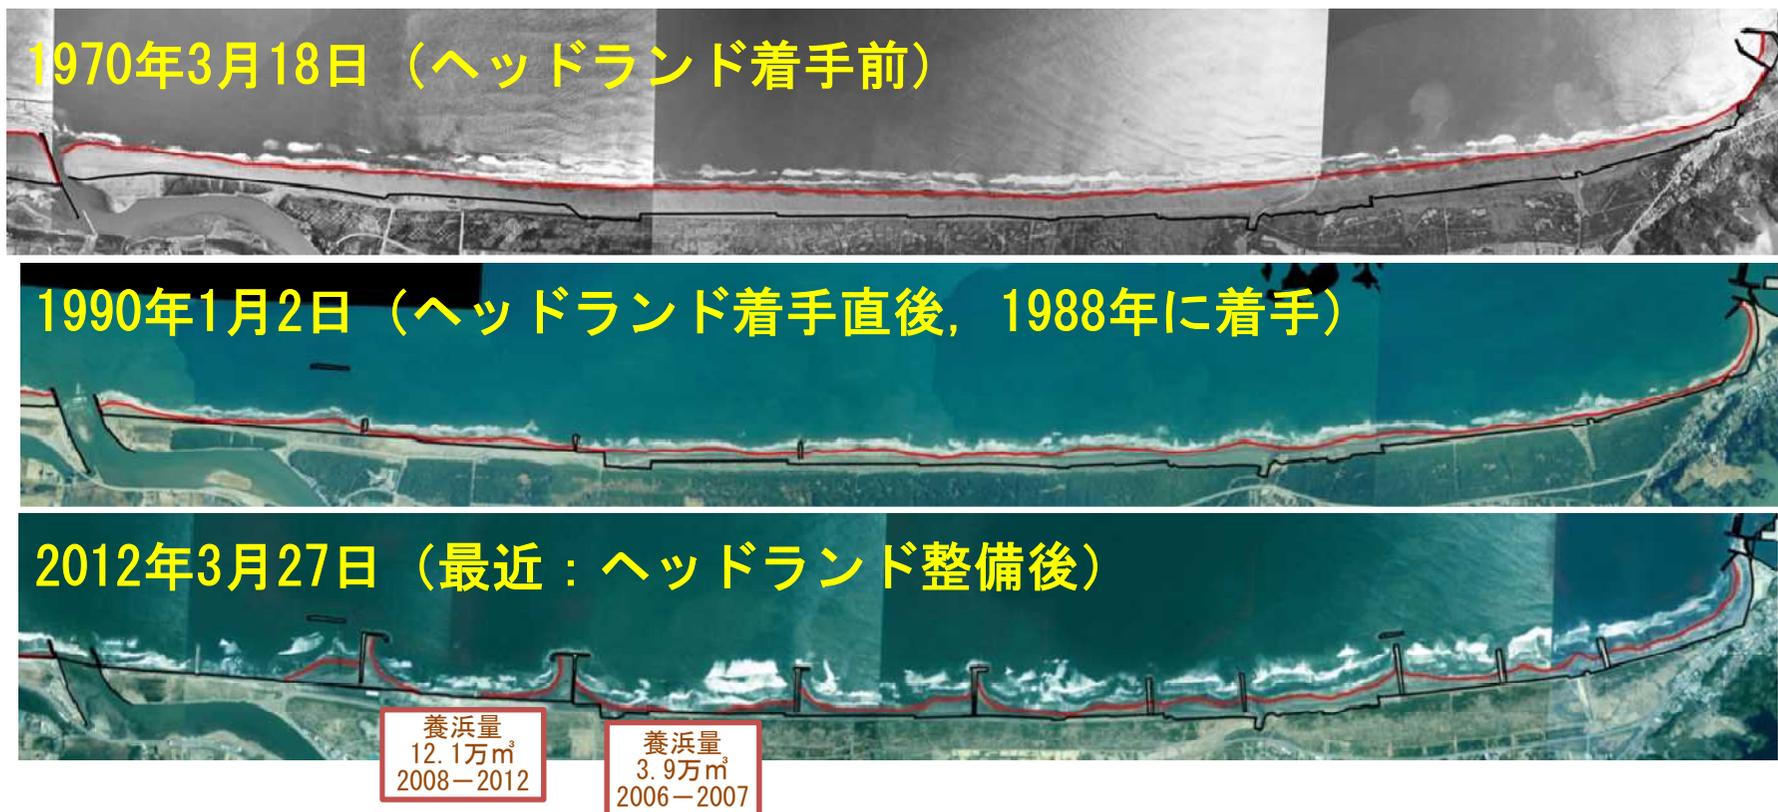
- ・ヘッドランド群の設置によって海岸侵食の速度は低下したが、現状でも砂浜は減少している。汀線後退速度は、全域の平均で1.4m/年（1970－1990年）から0.7m/年（1990－2012年）に低下した。
⇒ ヘッドランド群だけでは、海岸侵食を完全には防げない。
砂浜の後退を防ぐためには、養浜砂の投入が必要である。
- ・2006年～2014年に浚渫土砂等（主に細砂）による養浜を18.5万 m^3 実施したが、投入箇所の2号～4号の区間の汀線の前進量は小さい。
⇒ 細砂は、沿岸方向・岸沖方向に移動しやすく、投入箇所に留まっていなかったことから、被災が懸念される箇所等では直接的な効果が発揮されない。ただし、下手側の侵食の軽減等には貢献している。

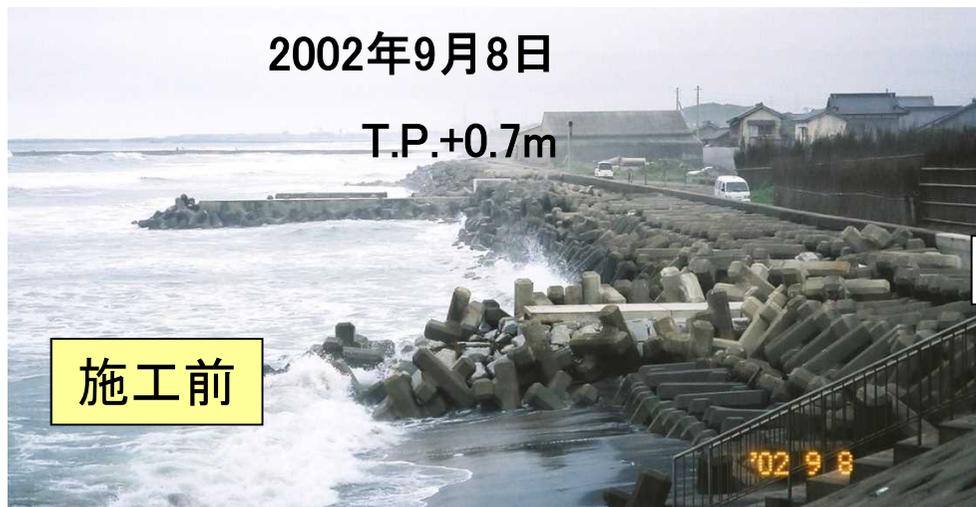
波が直接、護岸や消波工に作用し、飛沫が背後地まで及んでいた。

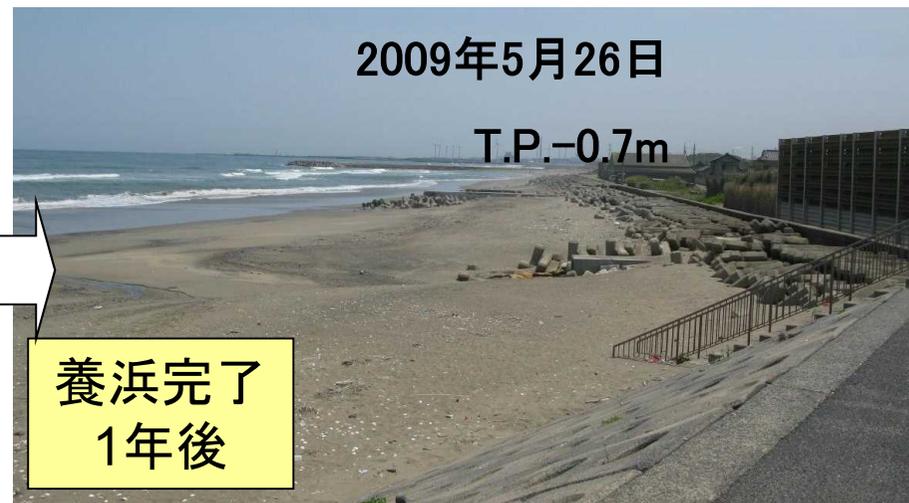
砂浜が広がり、安定化

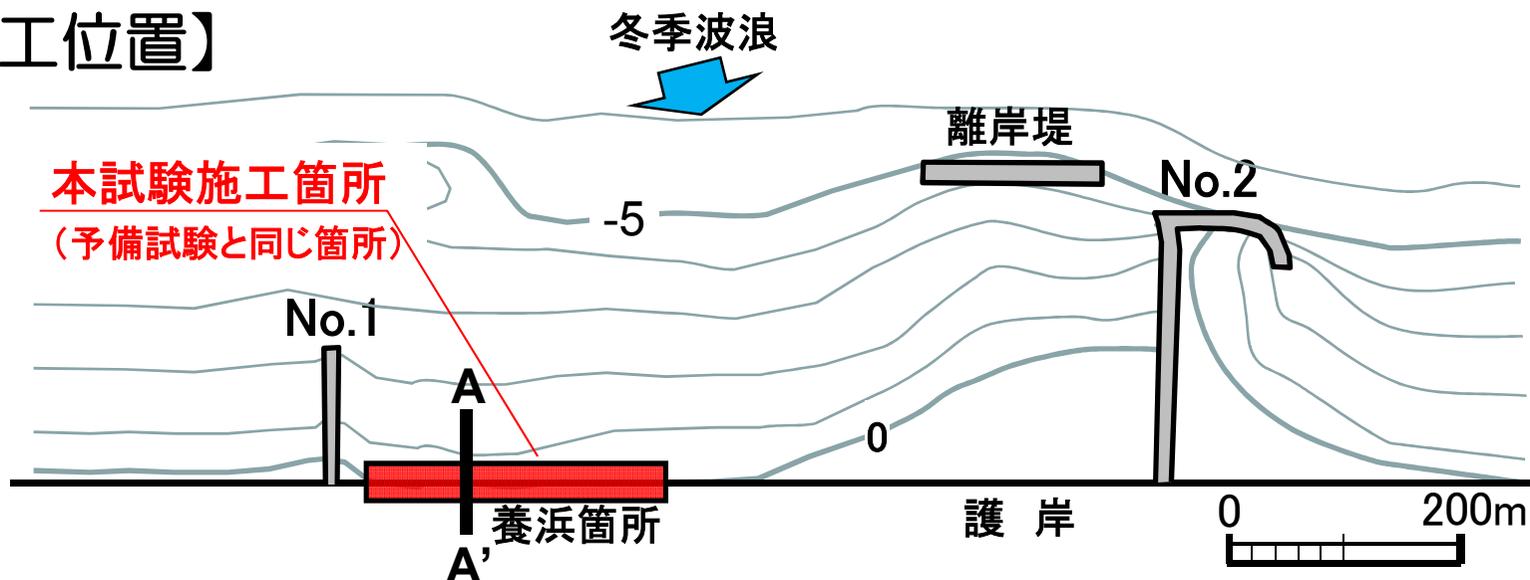
【施工位置】

- 養浜量 : 約5,000m³ (最大施工量)
- 養浜材 : 7号碎石 (2.5~5.0mm)
- 施工位置 : 1号堤南側 (予備試験施工と同じ箇所)
- 施工延長 : 延長250m, 幅10m、高さ2m (施工方法で変化)

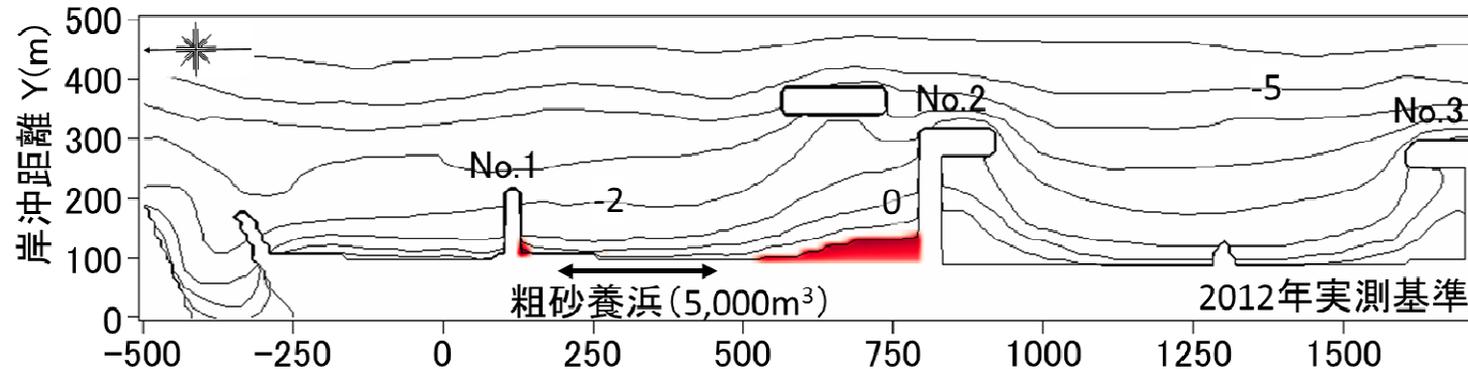
① 粗粒材の平衡勾配：1/10のケース，3ヶ月後の計算結果

- ・ いずれの計算ケースでも、投入した粗粒材は1号ー2号ヘッドランド間に留まっており、2号ヘッドランドを越えて隣接区間には流出していない。
- ・ 粗粒材のみの移動を計算したものであり、平衡勾配は1/10に近いと想定される。

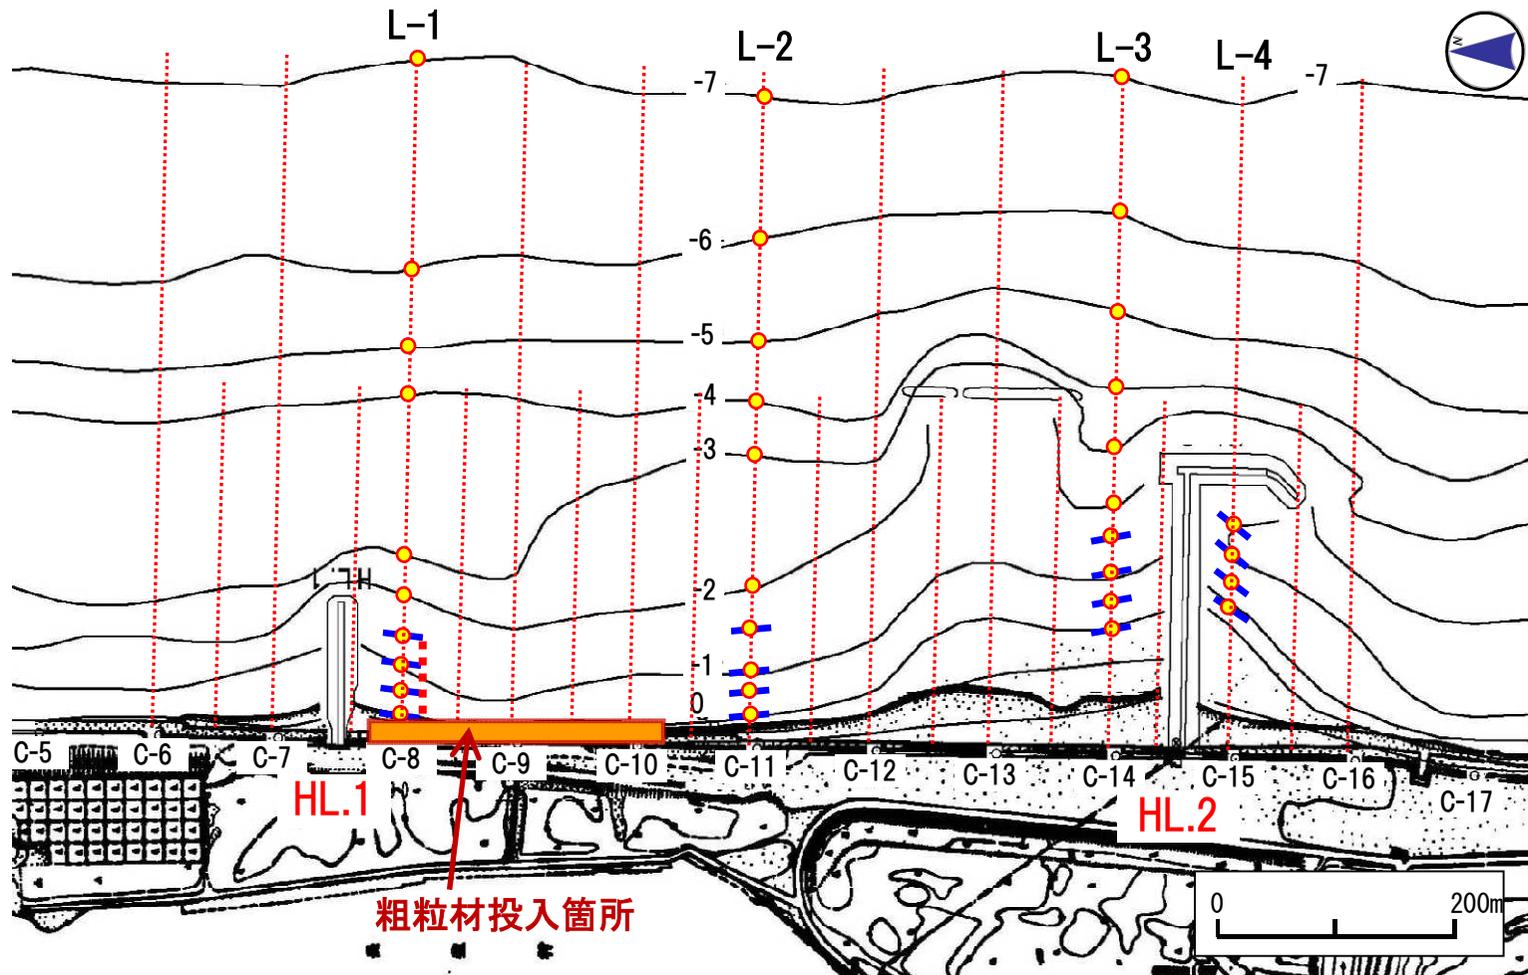
【調査位置図】

- 地形測量：21測線（11測線は定期深淺測線）
- 底質調査（粒度組成）：3測線×8地点（水深0~7m）
- 稚幼貝調査（腰カッター）：4測線×4地点（水深0~1.5m）
- 汀線部海生生物調査（碎波帯ネット）：1測線

- ・ 養浜砂の移動状況および季節的な地形変化状況の把握
- ・ 21測線（うち11測線は定期深淺測量と同測線），50m間隔
- ・ 調査時期：投入前後 + 4月，7月，10or11月（他の調査と同時期）

- ・ 養浜による底質の粒度組成の変化状況および季節的な変化状況の把握
- ・ 3測線（1～2号堤間）
- ・ 各測線で8地点（水深0m～7m，水深1m間隔），計24地点
- ・ 汀線（水深0m地点）では、鉛直方向1～2mサンプリングして観察
- ・ 調査時期：投入後 + 4月，7月，10月（底生動物調査と同時）

- ・ チョウセンハマグリ(幼稚貝含む)等の底生動物に対する養浜の影響確認
- ・ 4測線（1～2号堤間3測線，2号堤南1測線）
- ・ 各測線で4地点（汀線部：水深0m，0.5m，1.0m，1.5m），計16地点
- ・ 調査時期：4月，7月，10月（チョウセンハマグリの生活史を考慮）
- ・ 碎波帯ネットによる汀線部海生生物調査を1測線で実施
