1-2.養浜作業状況

2-1. 養浜事業前の侵食状況

2-2. 養浜事業による地形変化

3-1. モニタリング調査概要

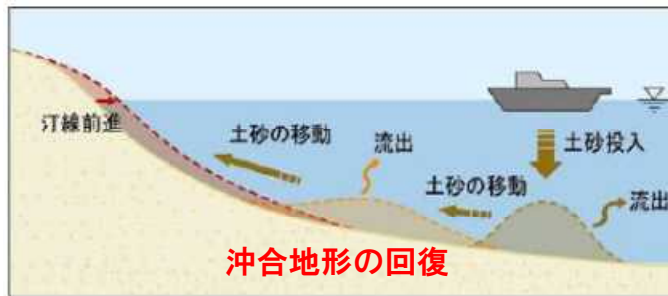
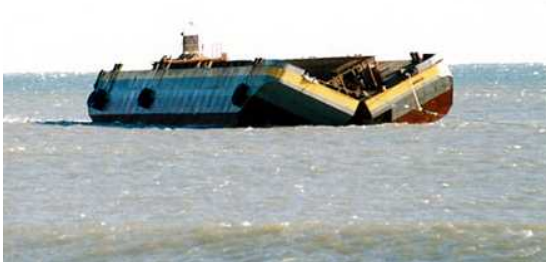
海上養浜のイメージ

• 海上養浜

漁港の堆積砂(細砂～中砂)を掘削し投入
粗粒分は陸側へ移動し、細粒分は投入箇
所付近でとどまり拡散し沖合地形を回復さ
せる。

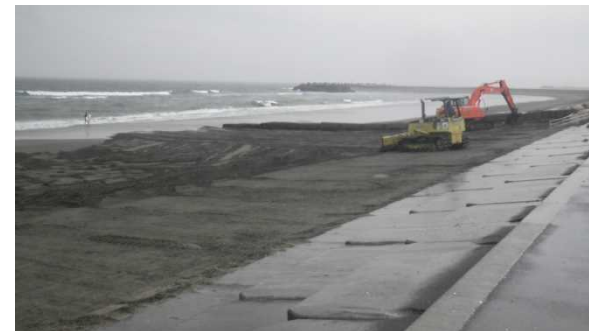
陸上養浜のイメージ

• 陸上養浜

主に太東漁港の航路浚渫砂(細砂)を投入
海水浴場の砂浜の緊急的な回復を目的と
する。

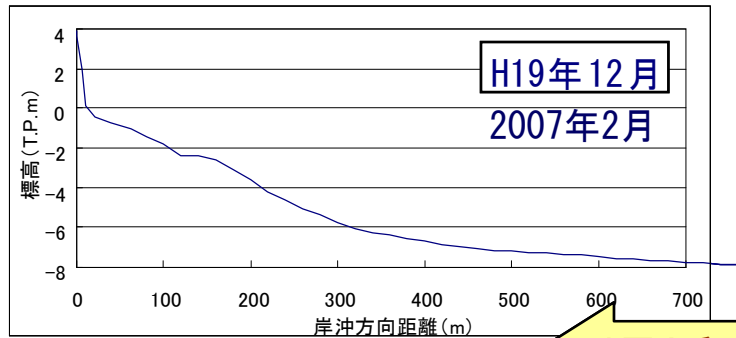
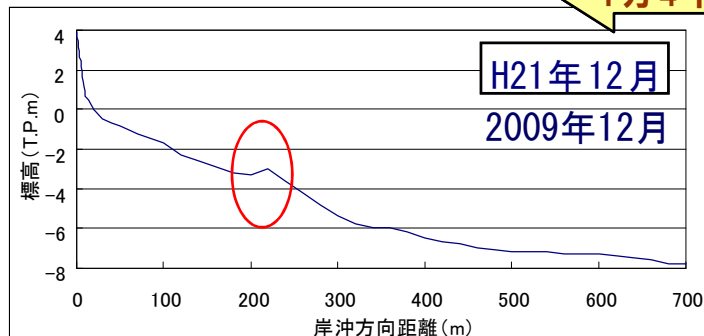
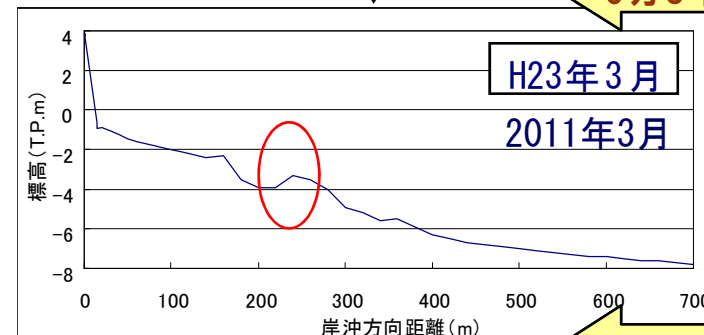
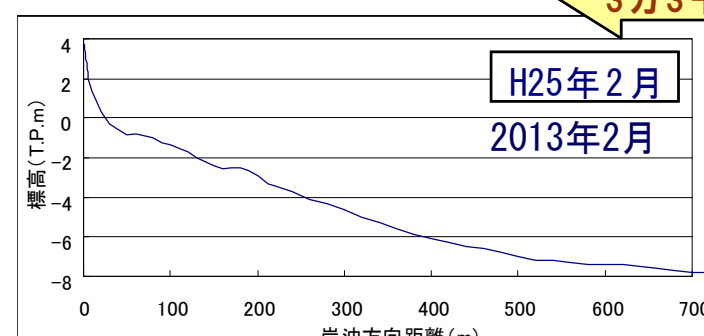
一宮海岸における海浜地形の経年変化 <養浜事業前後:2003年～>

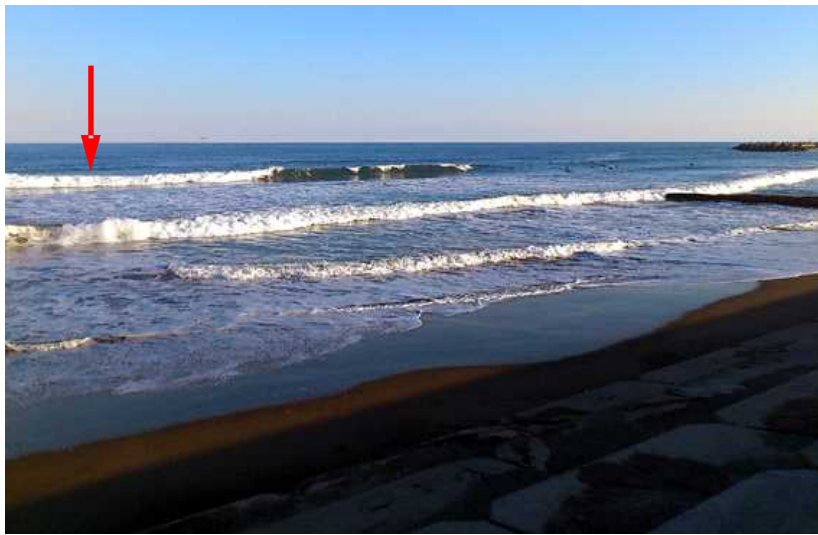
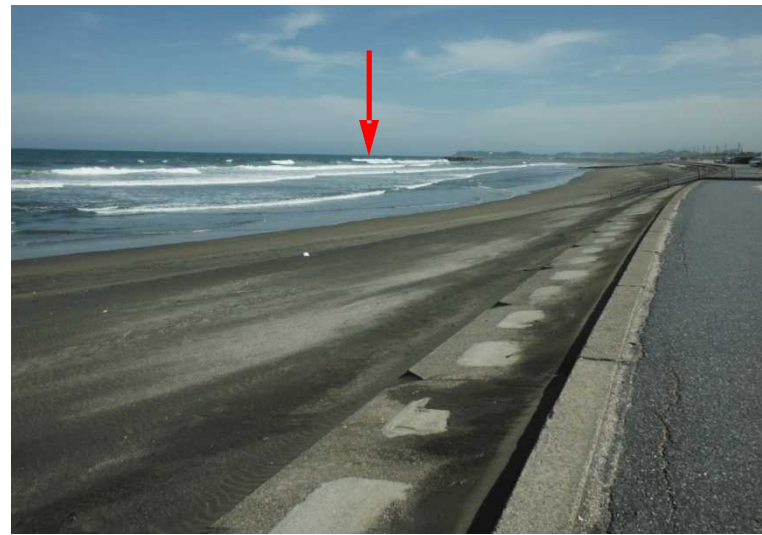
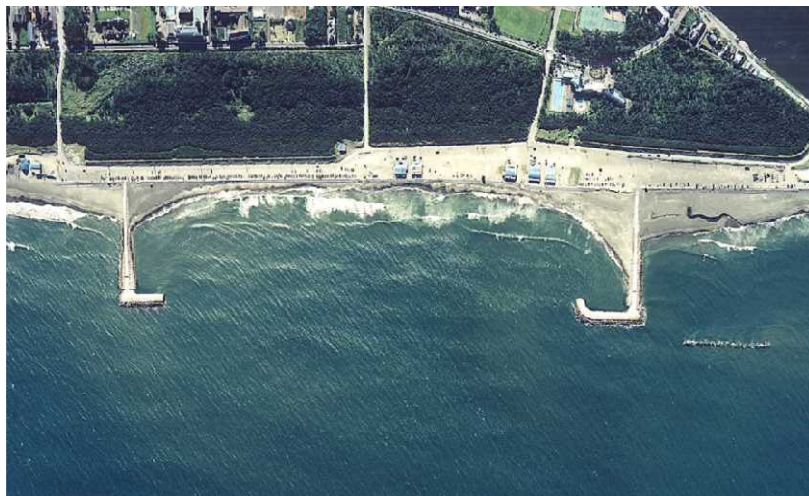
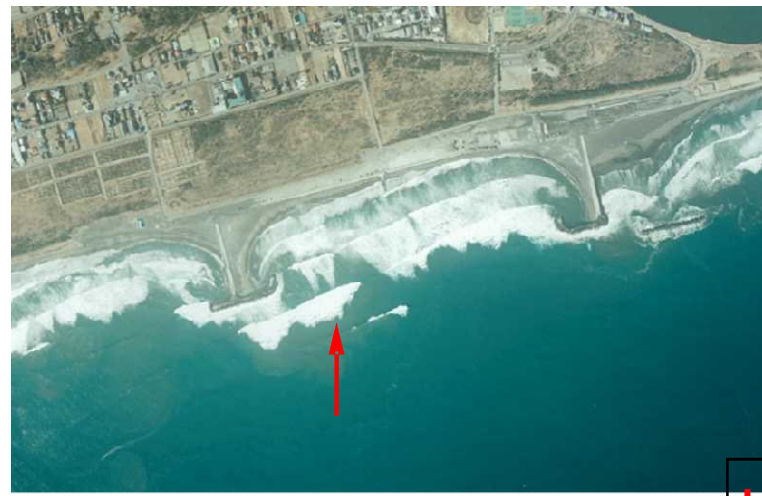
↓ : SandBarに
起因すると考
えられる砕波

近年のHL2～HL3号堤間の海浜の状況
