## 2.5 調査結果 (4) 地形と中央粒径

# 粗粒材養浜予備試験施工 施工状況

### 3.1 予備試験施工の概要

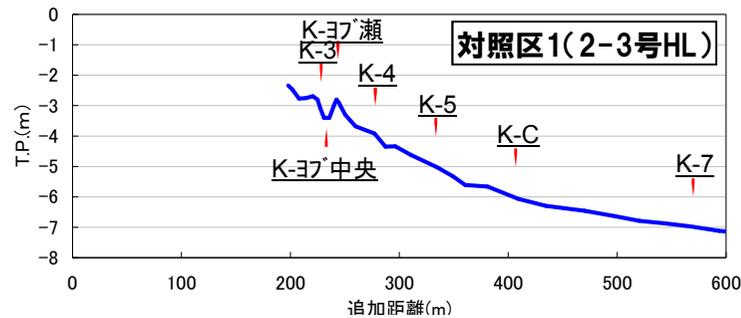
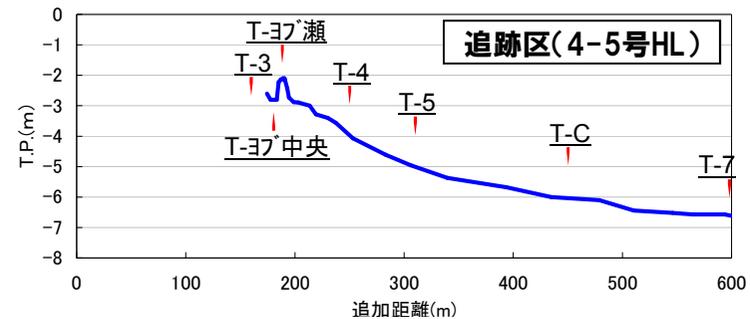
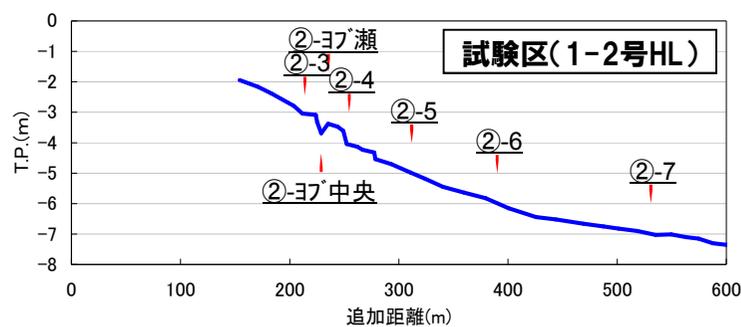
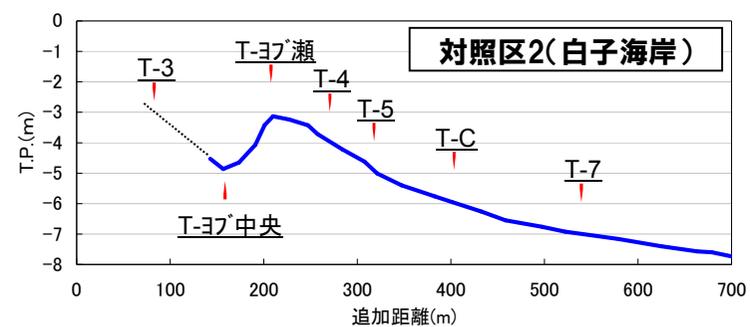
- ・地形については、対照区である白子海岸では、発達したSandbar、ヨブが見られたが、その他の、1-2、2-3、4-5号ヘッドランド間については、**顕著なSandbar、ヨブは見られなかった。**
- ・底質については、対照区のヨブ中央で中央粒径値が高くなっている。その他、ヨブ瀬とヨブ中央を比較するとヨブ中央の方が小さいか、または同程度となっている。

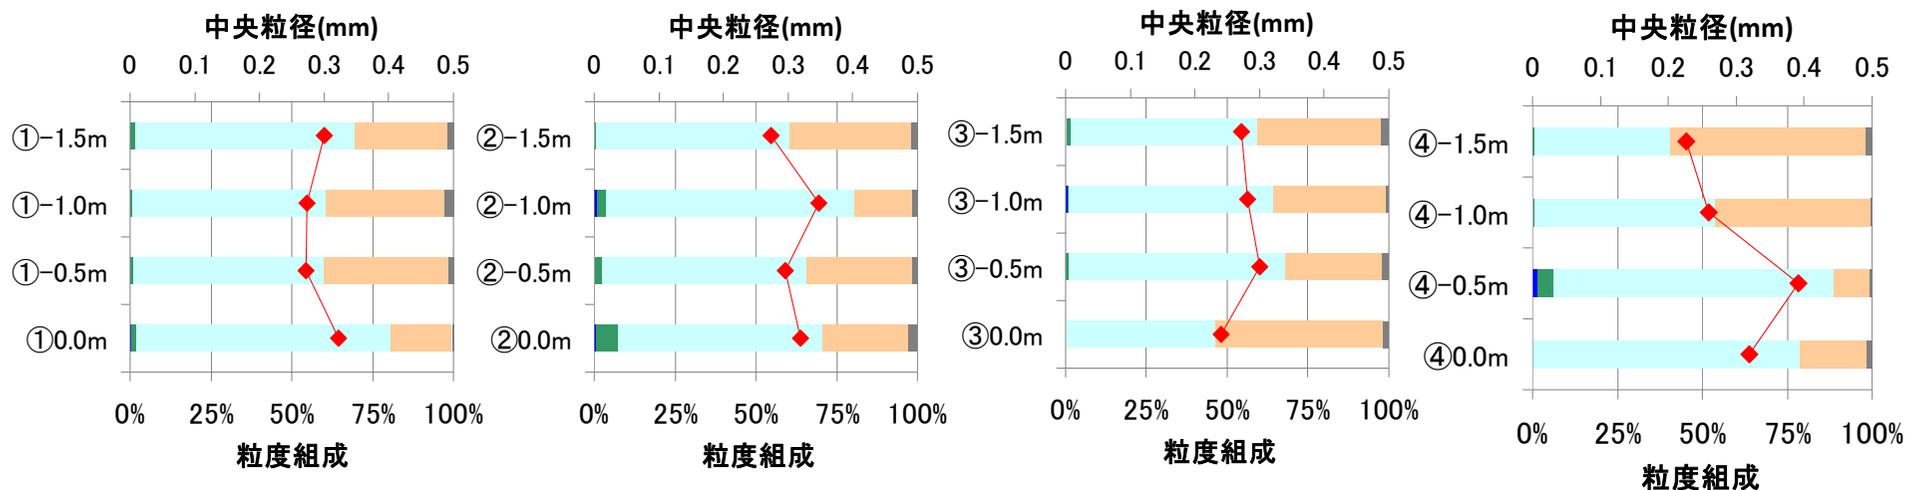
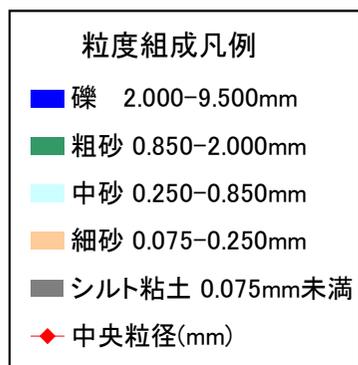
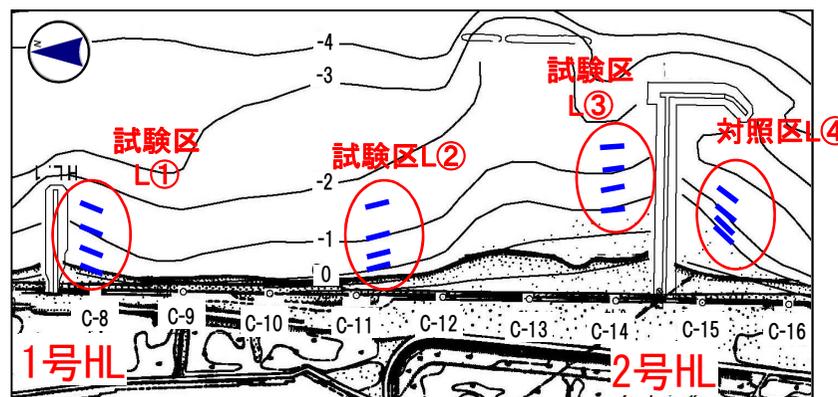
- ・T. P. 0m～-1.5mの粒度組成は、全測線で、ほぼ細砂（0.075～0.25）から中砂（0.25～0.85mm）が占める。
- ・1-2号ヘッドランド間の各測線と2号堤基部の水深-0.5mでは、若干粗砂（0.85～2.00mm）、礫分（2.00mm～）が確認された。

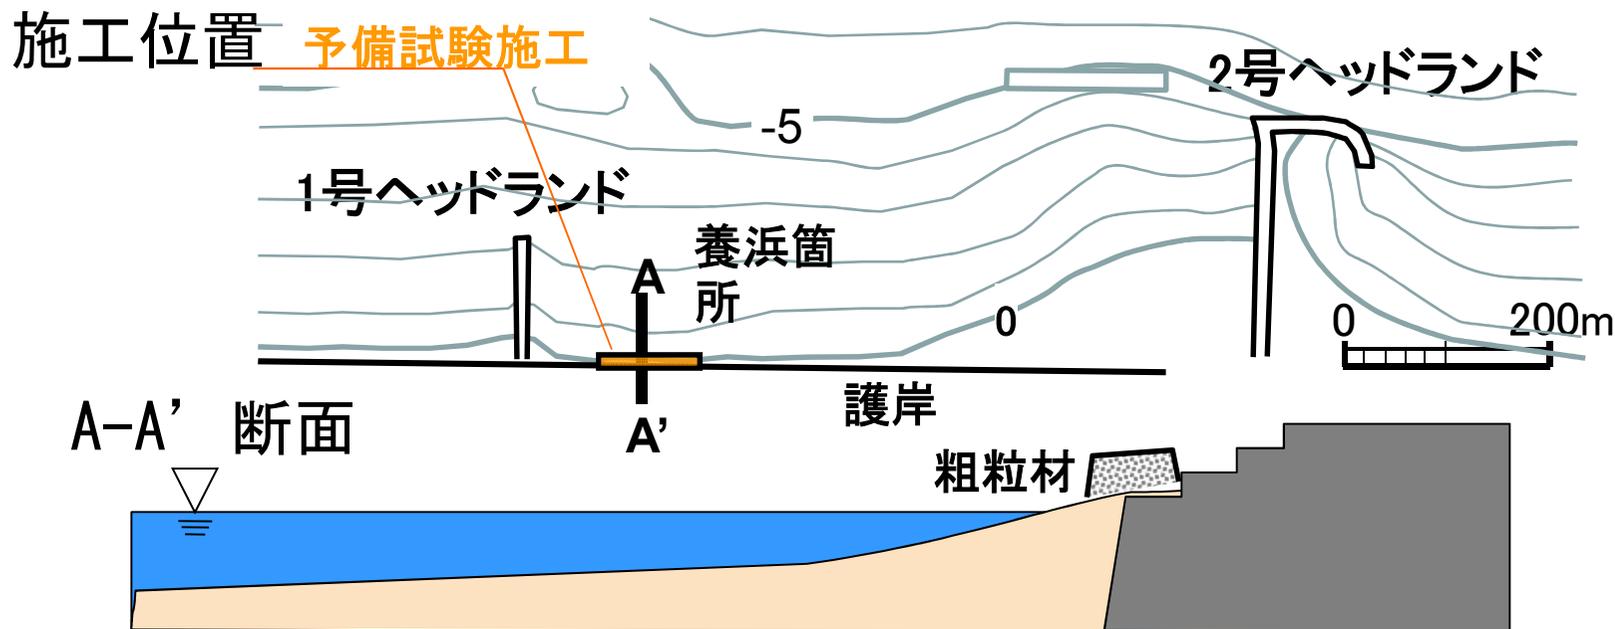
[目的] 粗粒材養浜の移動状況・生物への影響を確認する

[場所] 1-2号ヘッドランド間

[投入時期] 粗粒材運搬:2月26日～3月10日 9日間予定

海浜投入 :3月3日～ 400m<sup>3</sup>投入

[養浜材・量] 7号採石 2.5～5.0mm、500m<sup>3</sup>

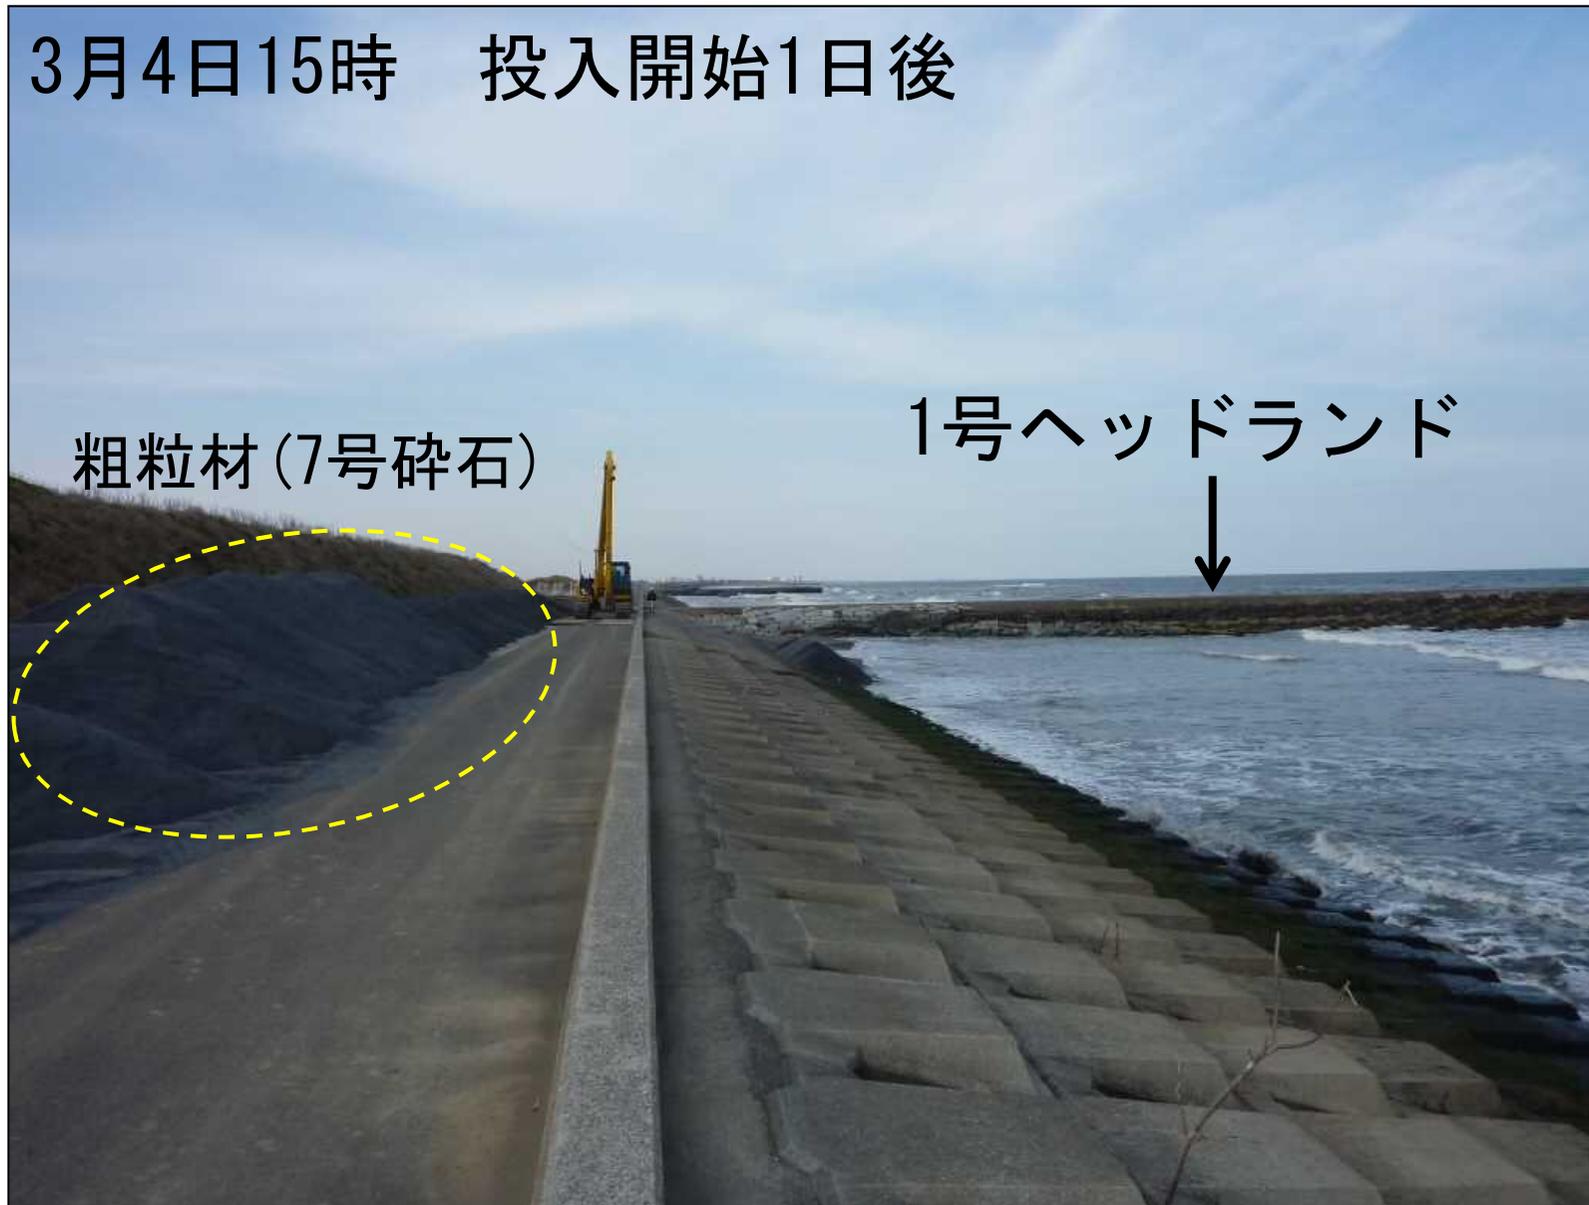
粗粒材の仮置き状況

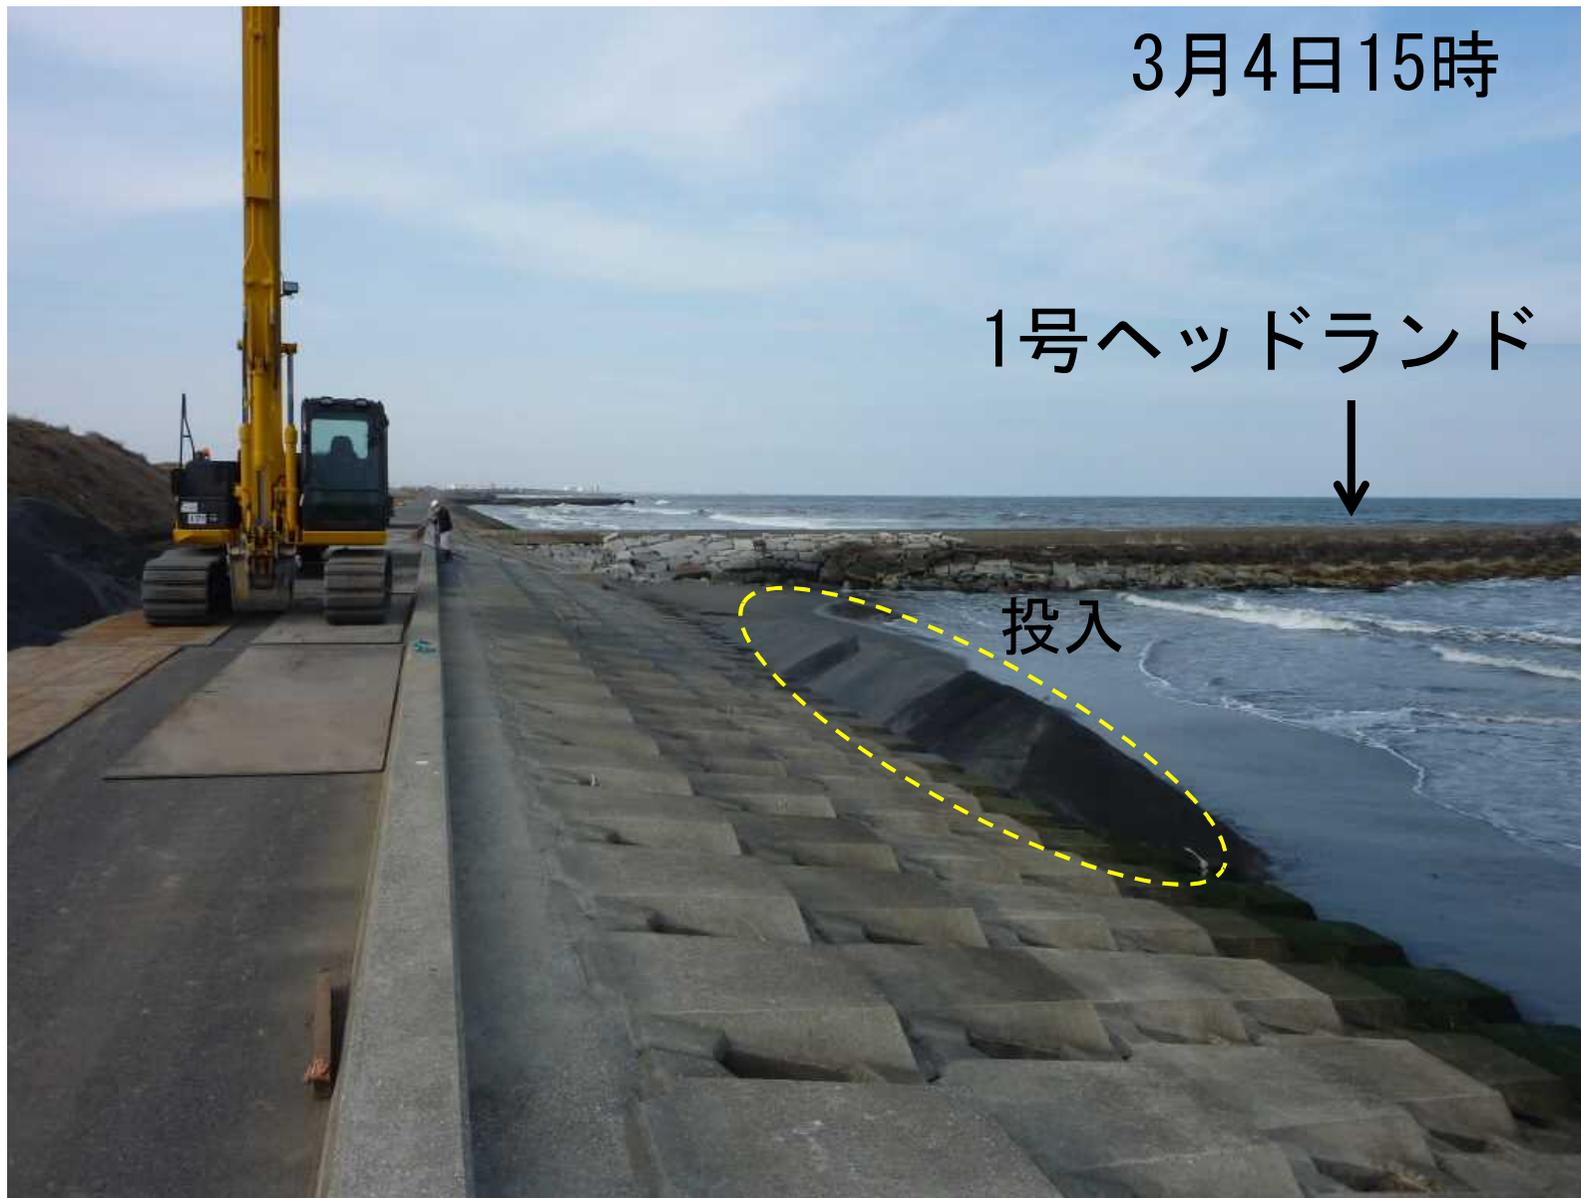
粗粒材の投入状況

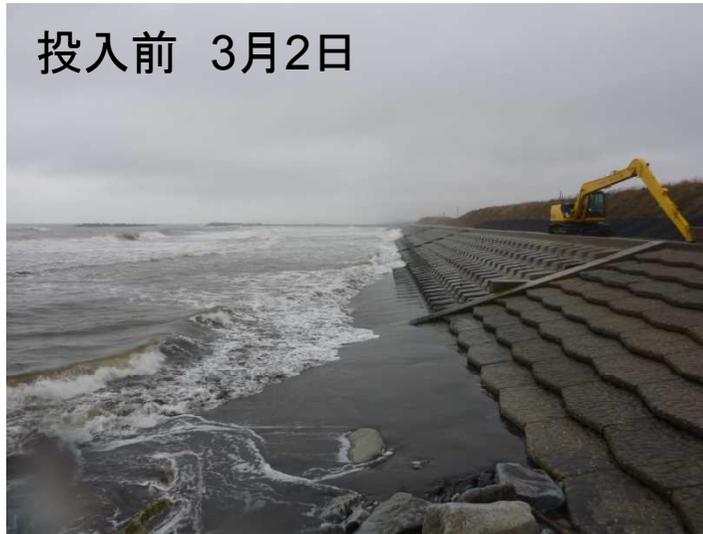
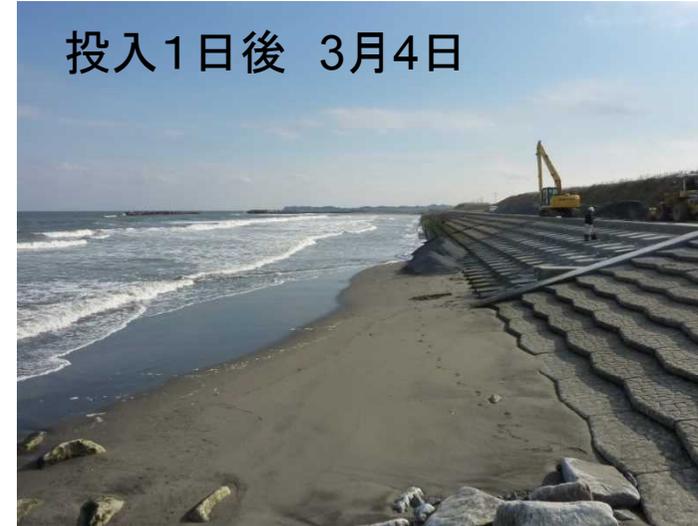
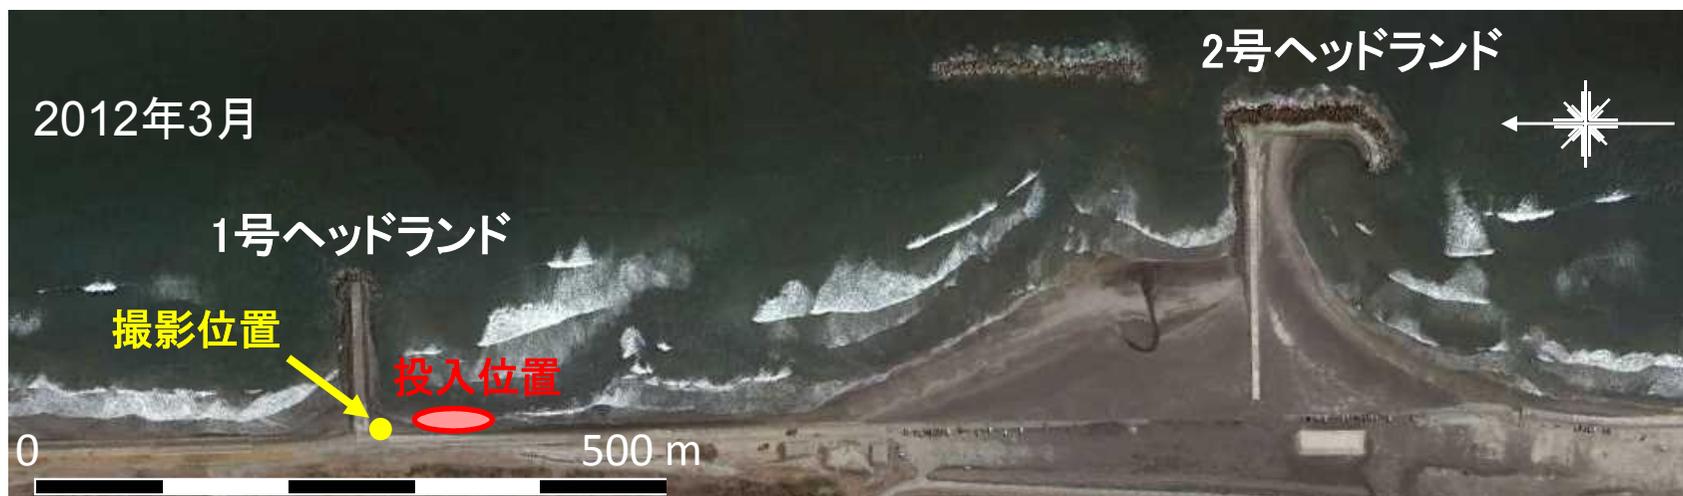
定点写真から見る投入移動状況
