## 5. 次回会議の内容（案）

# 〈参考 今後の見通し〉

## 3.2 投入時の状況

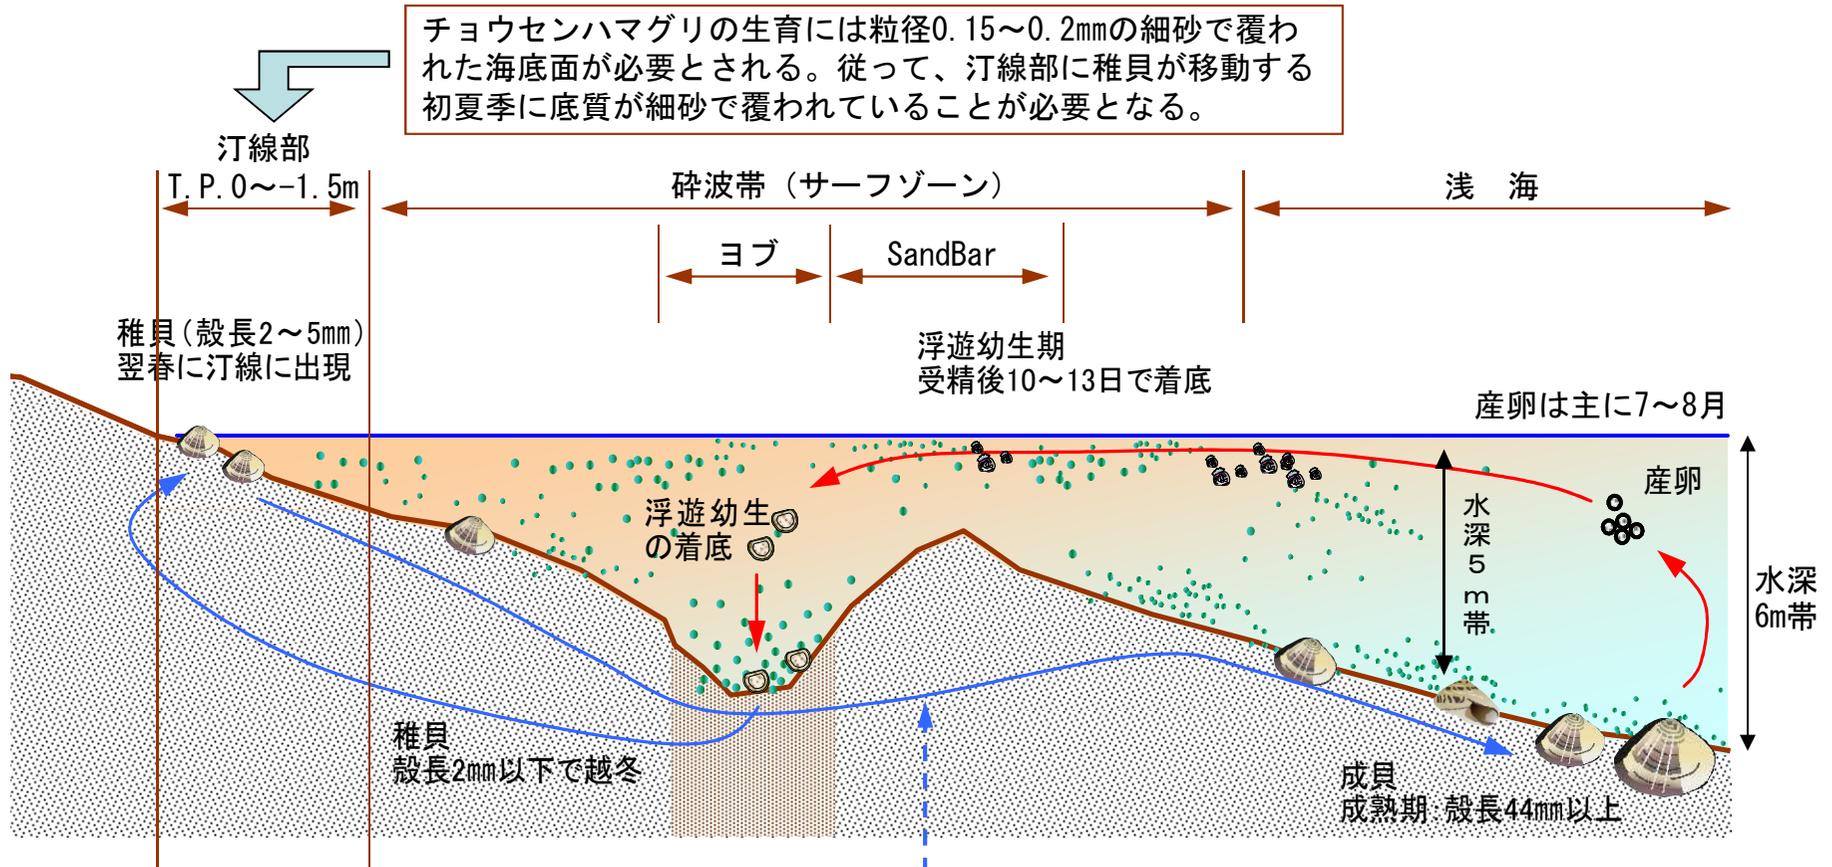
## <参考> チョウセンハマグリの生活史

チョウセンハマグリの稚貝は、季節的移動を伴いながら、汀線部～約水深6mの範囲を生活域としている。

### 既往知見による汀線部のチョウセンハマグリの生息状況

**冬季:** 稚貝の生息水深は2~6mの範囲にある。

**夏季:** 汀線付近に主に生息する。

旭市及び片貝地先の調査からは、汀線部において、6月から1歳貝が出現し始め、8月以降急速に成長しつつ10月に生息密度がピークとなる。(11月以降汀線部から深場へ移動したと推測される。)

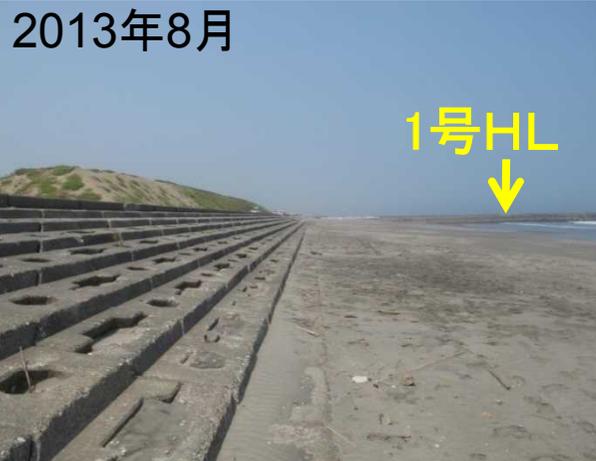
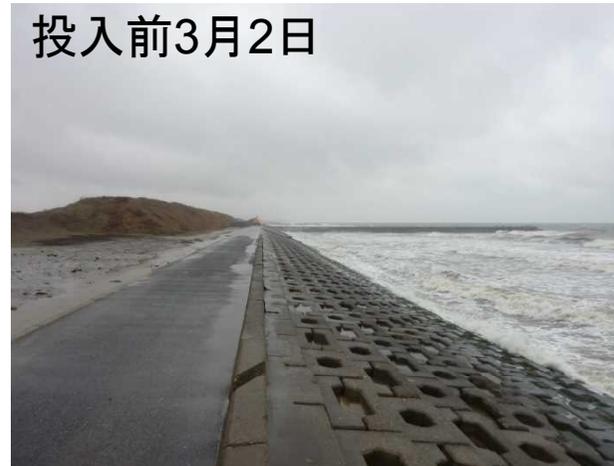
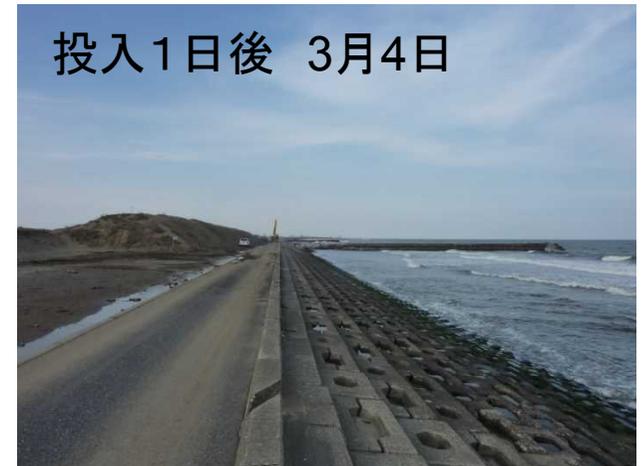
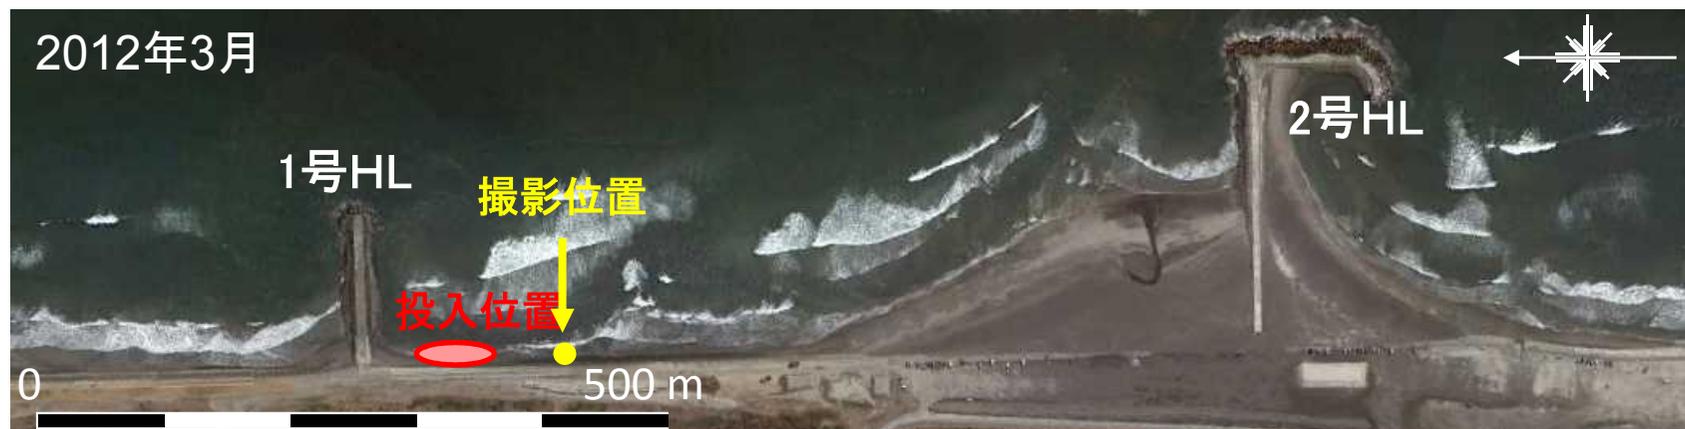
地点①

定点写真から見る投入移動状況

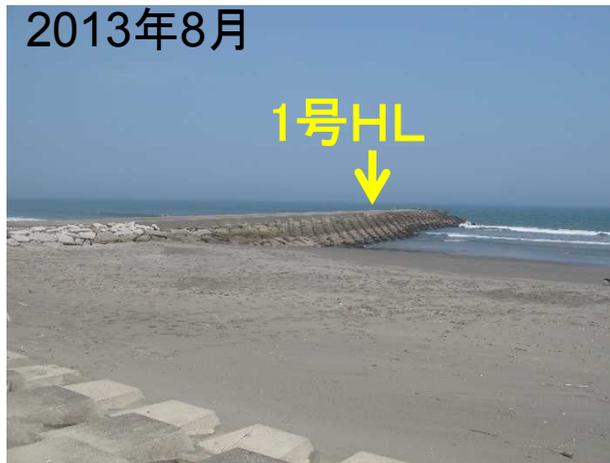
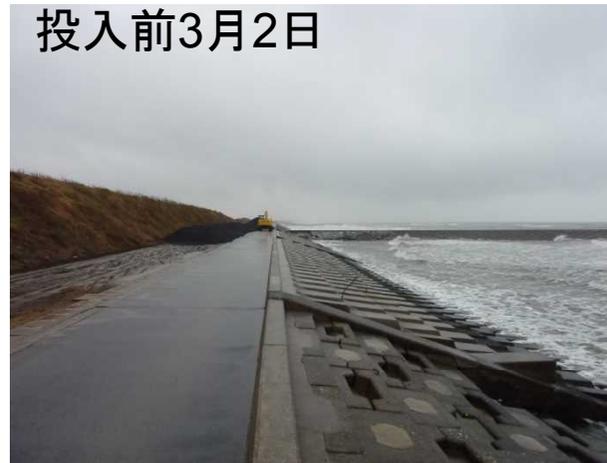
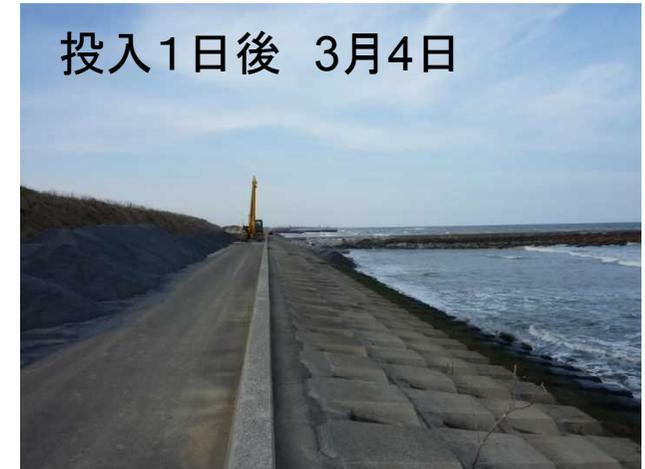
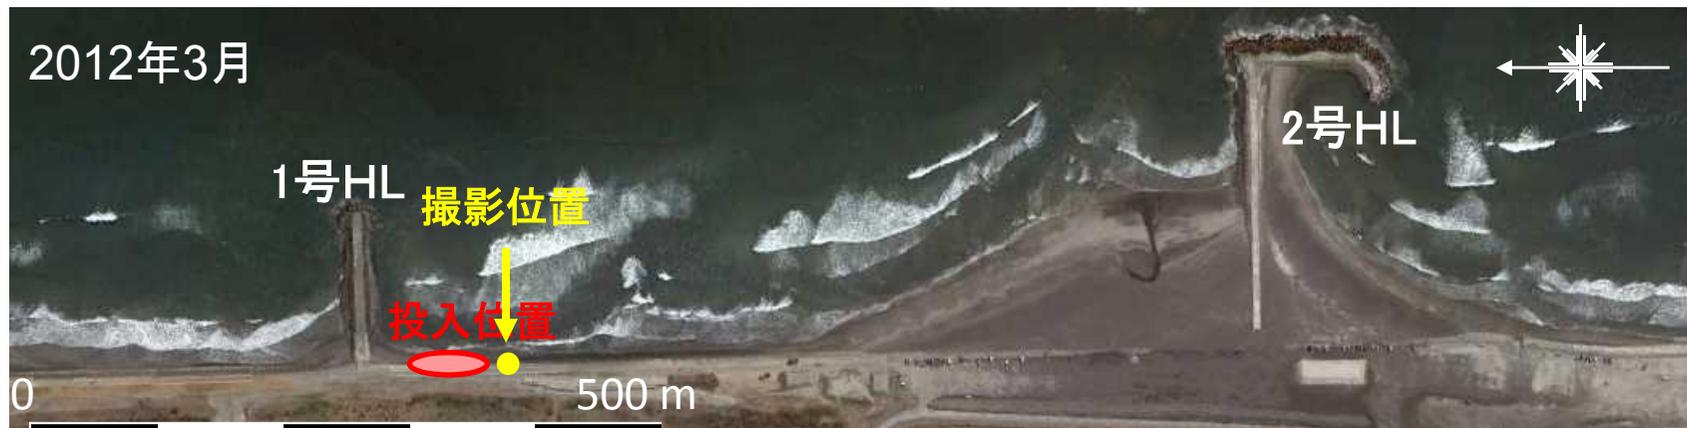
地点②

定点写真から見る投入移動状況
